## Kurzgutachten

| <b>Angaben zum Objekt</b> | Kurzgutachten<br>Marktplatz 9<br>86650 Wemding |
| <b>Datum der Begehung</b> | 21.05.2026 |
| <b>Bearbeiter</b> | M.Sc. Valentin Rucker, Rucker IB GmbH |

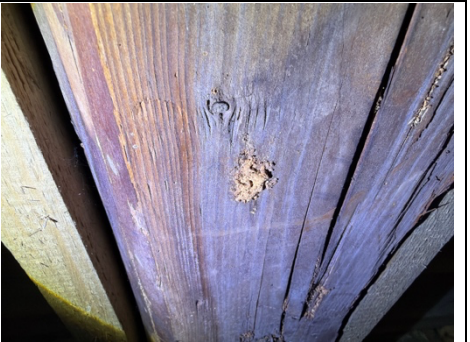
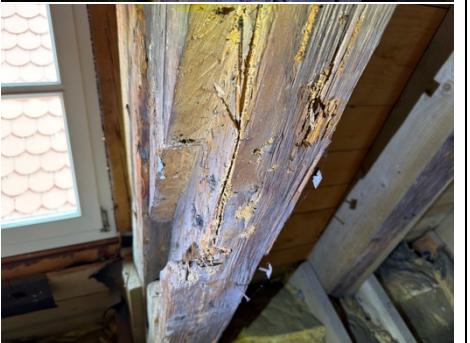
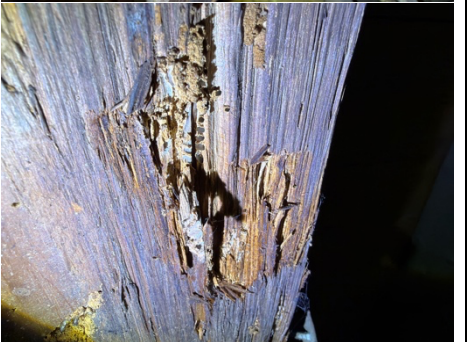
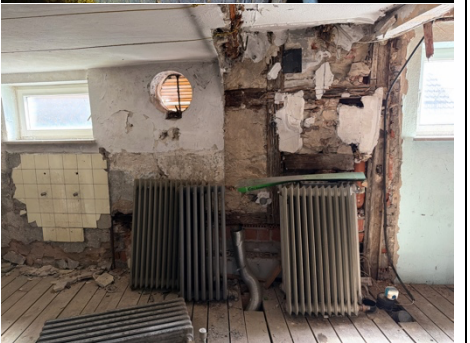
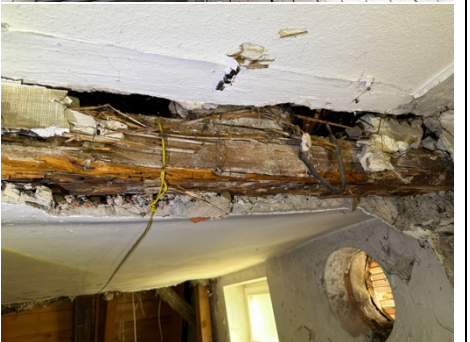
| | Bauteil / Lage / Feststellung /<br>Beurteilungsgrundlage | Foto |
|---|---|---|
| 1.5 | <p><b>Dachstuhl</b></p> <p>Nach Aussage des Eigentümers wurde der Dachstuhl im Jahr 1996 modernisiert. Dabei wurde die Dachkonstruktion teils verstärkt, sowie eine Holzschalung mit einer Unterdeckbahn verbaut.</p> <p>Zum Zeitpunkt der Begehung konnte nicht überprüft werden, ob es sich hierbei bereits um eine diffusionsoffene Bahn handelt. Dem Baujahr nach ist das aber wahrscheinlich.</p> <p>Der alte Dachstuhl ist an einigen Stellen geschädigt, unter anderem durch Befall von holzschädigenden Insekten.</p> <p>Ob der Befall noch aktiv ist konnte vor Ort nicht überprüft werden, am Boden war kein Bohrmehl zu erkennen.</p> <p>Der Ablüfter des Badezimmers endet im Dachstuhl und wurde nicht über Dach nach außen geführt. Die warme und feuchte Luft aus dem Bad kondensiert an den Bauteilen des kalten Dachstuhls. Die Dachkonstruktion im Bereich des Ablüfters ist entsprechend geschädigt.</p> <p>Die Abwasserrohrbelüftung wurde nicht über Dach geführt, sondern endet mit einem Rohrbelüfter im Dachgeschoss.</p> <p>Gemäß DIN 1986-100 ist die Entwässerungsanlage mindestens über eine Lüftungsleitung über Dach zu be- und entlüften. Belüftungsventile können eine Hauptlüftung über Dach nicht vollständig ersetzen.</p> <p>Kategorie: Bericht 1</p> | |
